一批油浸倒置式电流互感器故障分析及改进措施

Fault Analysis and Improvement Measures of Oil Immersed Inverted Current Transformer

本文就兰新客专变电站 330kV 电流互感器的故障情况进行了分析，提出一些改进意见。目的在于从根本上解决该类电流互感器存在的不足，优化设计结构，提高设备制造质量，严格控制设备制造工艺流程，减少因油浸倒置式电流互感器故障引发的电网事故，确保电网安全稳定运行。

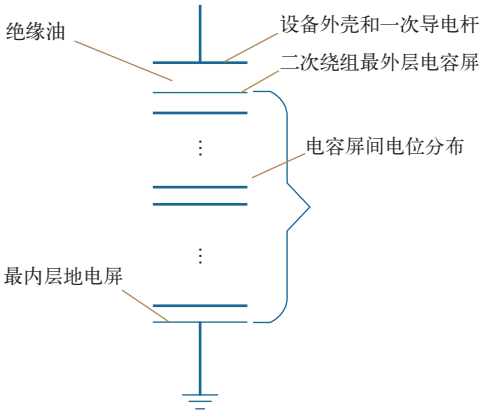
图 8 倒立式电流互感器分压原理图

上，电容型电流互感器充分利用材料的绝缘性能，在绝缘内设有导体或半导体的电屏，把油纸绝缘分成很多绝缘层，每对电屏连同绝缘层就是一个电容器。为了保证电压在电屏之间均匀分布，应使每对电屏之间的电容量基本相同，通常按等厚设计，即各相邻电屏之间绝缘厚度彼此相等。倒立式电流互感器外壳和导电杆为等电位，电位分布原理如图 8 所示。
